JURNAL ARSITEKTUR ARCADE

IMPLEMENTASI TEORI GRIGG PADA PENGGAL JALAN ASIA AFRIKA KOTA BANDUNG

Nurwidayah Azizah Ismail¹, Suzanna Ratih Sari²

Program Studi Magister Arsitektur, Fakultas Teknik, Universitas Diponegoro

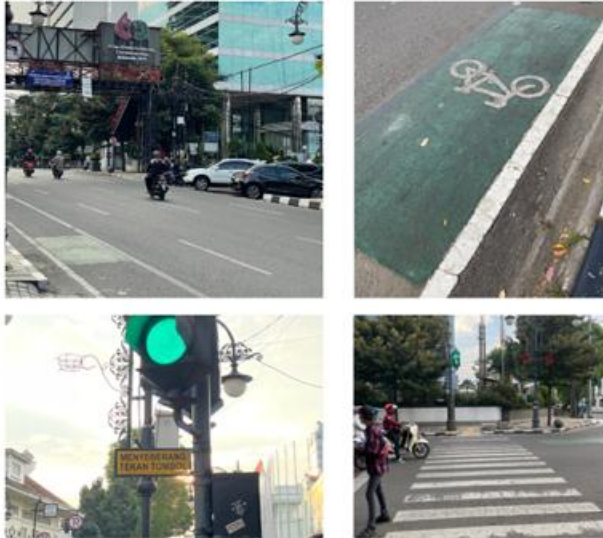
Gambar 2. Jalan Raya

Jalan Asia Afrika memiliki 3 lajur kendaraan bermotor dan 1 lajur sepeda (lihat gambar 2). Material Jalan Asia Afrika menggunakan beton aspal. Disepanjang Jalan Asia Afrika juga sudah dilengkapi dengan *zebra cross* dan juga rambu untuk penyebrangan jalan (lihat gambar 2). Meskipun jalan yang ada sudah cukup besar, namun pada jam-jam tertentu Jalan Asia Afrika terjadi kemacetan yang disebabkan oleh penumpukan kendaraan.

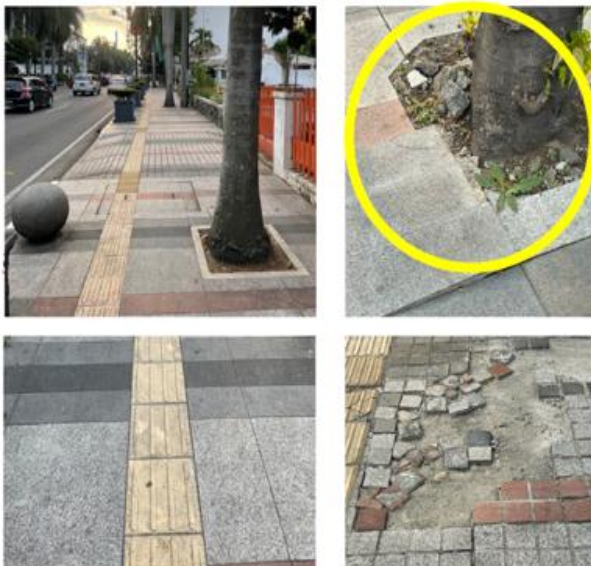
Gambar 3. Jalur Pedestrian

Sepanjang Jalan Asia Afrika sudah memiliki jalur pedestrian dengan material granit. Selain itu sudah terdapat pohon peneduh dan juga *guiding block* (lihat gambar 3). Namun, terdapat beberapa titik jalur pedestrian yang ada sudah mengalami kerusakan yang salah satunya disebabkan oleh akar pohon dan belum ada perbaikan (lihat gambar 3).

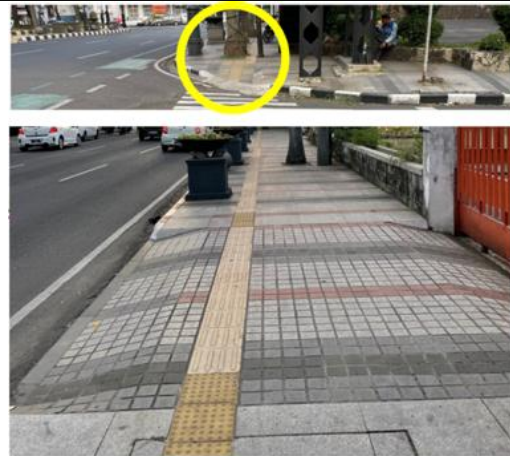
Gambar 4. Ramp Pada Jalur Pedestrian

Jalur pedestrian sudah dilengkapi dengan ramp pada penghubung jalan dan trotoar dan juga penghubung jalan dengan akses masuk ke bangunan (lihat gambar 4). Ramp yang ada sudah memenuhi standar yaitu dengan kemiringan 16,67%.

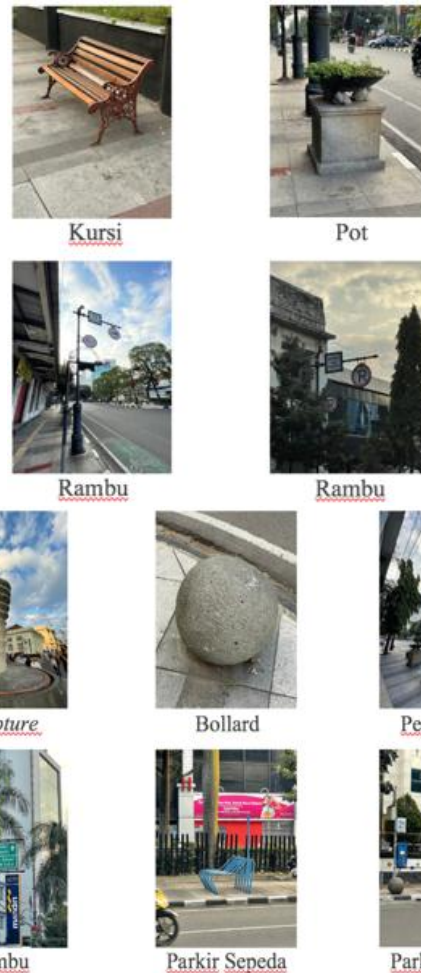
Gambar 5. Street Furniture

Jalur pedestrian yang ada juga sudah dilengkapi dengan *street furniture* seperti kursi, pot, lampu penerangan jalan, dan yang lainnya (lihat gambar 5). Namun, pada jalur pedestrian tidak tersedia tempat sampah. Ketidakterediaan tempat sampah menyebabkan banyaknya pengunjung yang membuang sampah tidak pada tempatnya yang menyebabkan jalur pedestrian menjadi kotor.

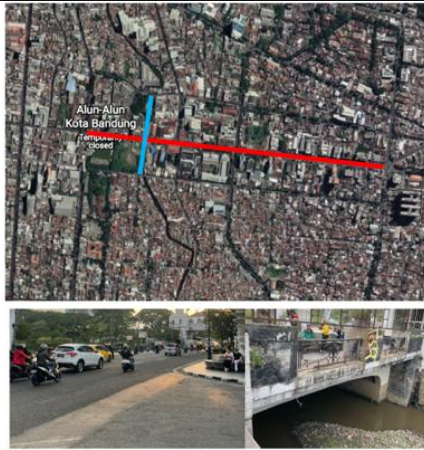
Gambar 6. Jembatan penghubung Jalan Asia Afrika
Jembatan Penyebrangan Orang

Terdapat jembatan penghubung jalan di Jalan Asia Afrika karena Jalan Asia Afrika dilalui oleh aliran sungai cikaundung sehingga jalan terbagi menjadi dua bagian (lihat gambar 6).

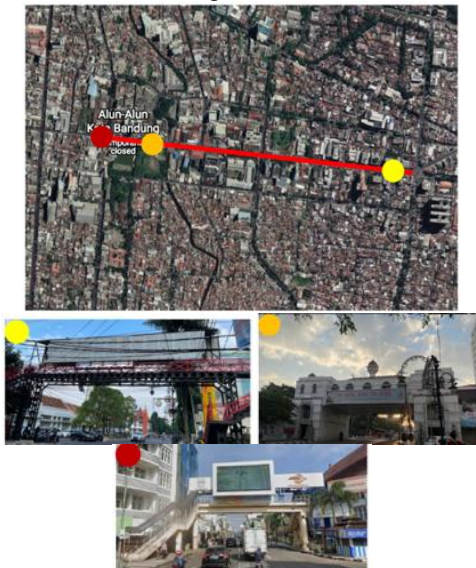
Gambar 7. Jembatan Penyebrangan Orang
Kelompok Pelayanan Transportasi

Terdapat tiga titik jembatan penyebrangan orang (lihat gambar 7). Tetapi kurangnya perawatan terhadap jembatan penyebrangan orang yang ada sehingga beberapa jembatan penyebrangan orang terdapat bagian-bagian yang rusak dan juga ada yang sudah tidak di fungsikan.

1. Sepanjang jalur pedestrian pada Jalan Asia Afrika belum dilengkapi dengan tempat sampah yang menyebabkan pengunjung membuang sampah tidak pada tempatnya.
2. Jembatan penyebrangan orang yang ada tidak dilengkapi dengan pelandaian untuk pengguna kursi roda dan kaum disabilitas.

Dari ketidaksesuaian infrastruktur yang ada maka diperlukan perbaikan pada beberapa kerusakan

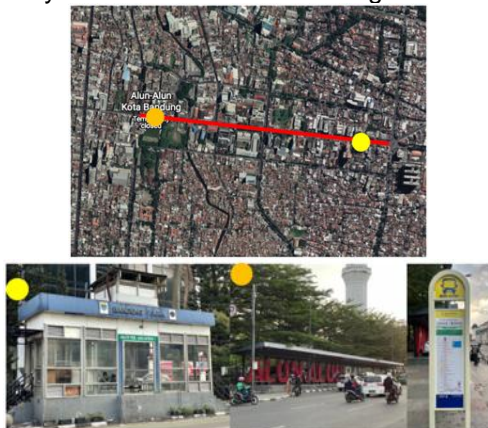
Gambar 8. Halte

Jalan Asia Afrika memiliki dua titik halte berupa *shelter* dan *bus stop* (lihat gambar 8) yang dilengkapi dengan keterangan rute untuk transportasi umum. Namun, kurangnya perawatan terhadap halte yang ada menyebabkan halte terlihat usang dan kotor.

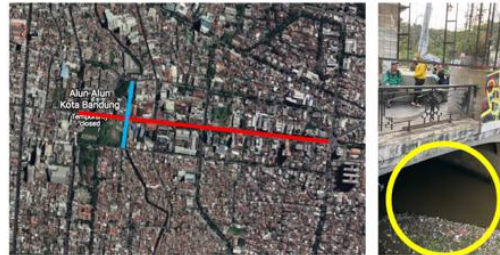
Gambar 9. Sumber Air Bersih

Aliran sungai cikapundung yang melewati Jalan Asia Afrika (lihat gambar 9) merupakan salah satu sumber air bersih bagi warga. Air dari sungai diolah oleh PDAM di instalasi pengolahan Badaksinga, Dago Pakar, dan Mini Plant Dago Pakar.

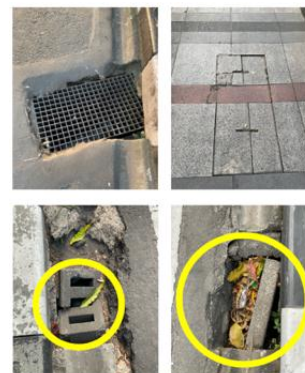
Gambar 10. Drainase

Drainase yang ada di Jalan Asia Afrika merupakan drainase tertutup (lihat gambar 10) yang berada dibawah jalur pedestrian. Terdapat saluran kecil ditepi jalan (lihat gambar 10) yang digunakan sebagai jalan air dari jalan menuju drainase. Namun, beberapa titik saluran pestrrian tertimbun oleh sampah yang menyebabkan penyumbatan saluran air.

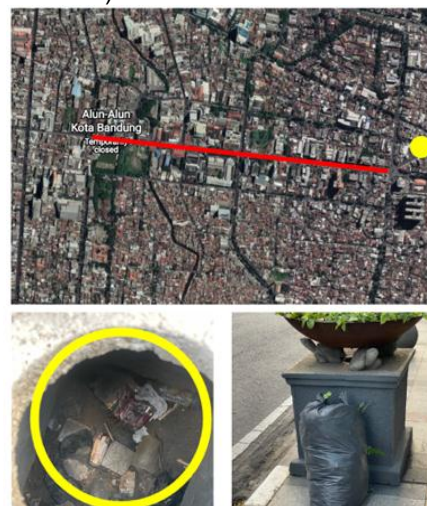
Gambar 11. Sampah

Sampah yang sudah dibersihkan dan terkumpul akan dibuang ke TPS terdekat yaitu TPS Kosambi (lihat gambar 11). Namun, ketidaktersediaan tempat sampah menyebabkan masyarakat membuang sampah tidak pada tempatnya contohnya pada pot (lihat gambar 11).

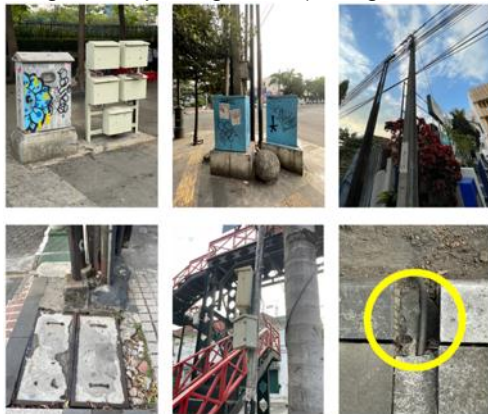
Gambar 12. Distribusi Listrik

Jalan Asia Afrika sudah memiliki jaringan listrik yang bersumber dari PLN. Terdapat gardu listrik di beberapa titik di Jalan Asia Afrika (lihat gambar 12). Distribusi jaringan listrik melalui kabel yang berada di bawah jalur pedestrian dan juga kabel yang terhubung disetiap tiang listrik (lihat gambar 12).
