KETANGGUHAN TERMAL: MENGANALISIS BENTUK ATAP VERNAKULAR DALAM MENGATUR SUHU DAN KELEMBAPAN

Athia Maulida Tsania Shofie¹, Eddy Prianto²

Universitas Diponegoro Semarang

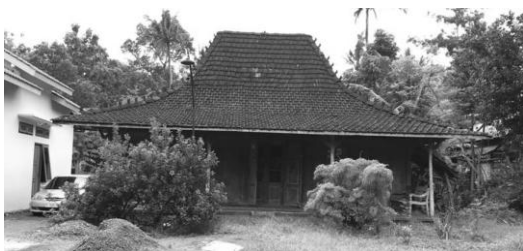
Gambar 1. Objek 1 Rumah Atap Limasan Lawakan

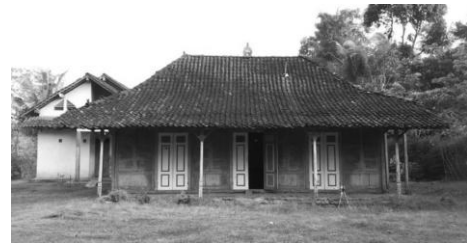
Gambar 4. Objek 2 Rumah Atap Limasan Maligi Gajah

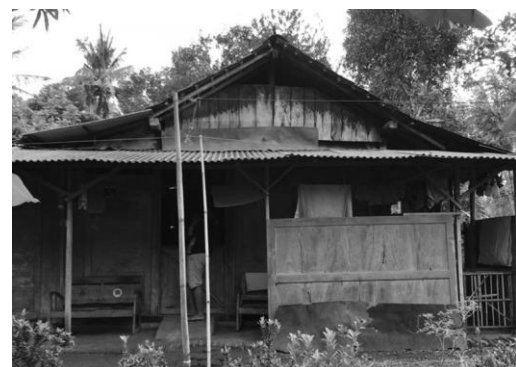
Gambar 6. Objek 3 Atap Pelana Srotongan

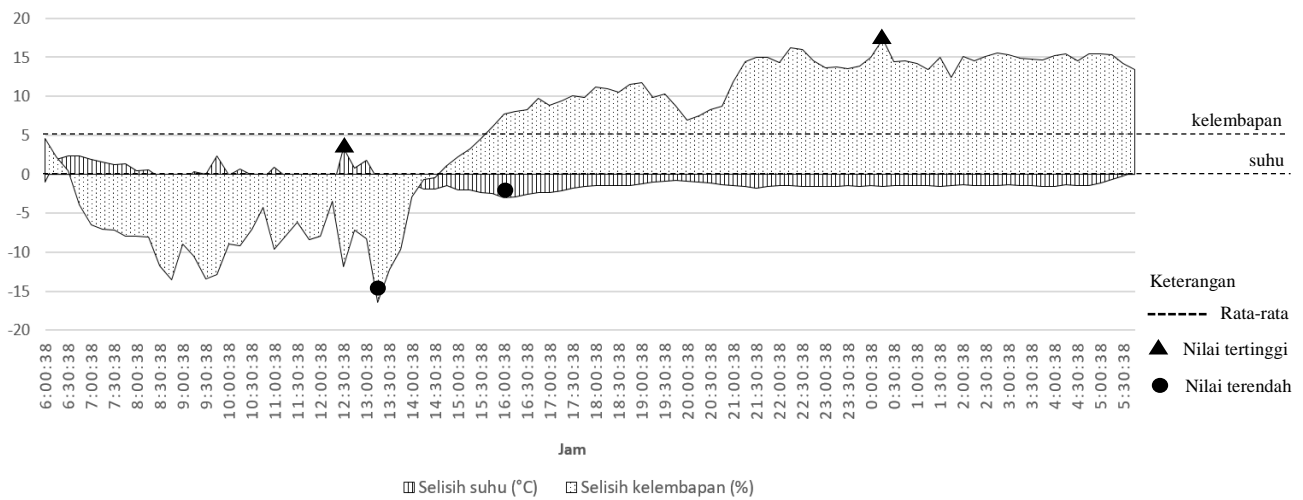
Gambar 9. Grafik Kinerja Termal Ruang Bawah Atap Objek 1

Pada gambar 6 terlihat objek 1 secara keseluruhan memiliki kinerja termal suhu yang tidak stabil mulai dari awal pengukuran hingga jam 13.00, kemudian menurun dan tidak mengalami kenaikan hingga pengukuran selesai (jam 6:00).

Rata-rata kinerja termal suhu adalah $-0,88^{\circ}\text{C}$ hal ini menunjukkan objek 1 tidak memiliki kinerja termal yang baik karena tidak dapat menurunkan suhu dari luar. Fenomena tersebut dapat terjadi karena tidak adanya sirkulasi pada atap sehingga tidak ada pertukaran udara yang menyebabkan udara panas tidak dapat keluar dan terkumpul (Susanti & Aulia, 2013). Padahal sirkulasi udara pada atap terbukti dapat menurunkan suhu karena udara panas yang bergerak ke atap akan digantikan udara baru dari luar (Sukawi et al., 2015). Nilai kinerja termal suhu tertinggi terjadi pada jam 12:30 sebesar $3,4^{\circ}\text{C}$ yang berarti penurunan suhu ruang dalam atap sebesar $3,4^{\circ}\text{C}$, dapat terjadi karena adanya angin laut yang bertiup dari laut ke daratan di siang hari (Anzar & Yariant, 2000). Sedangkan nilai terendahnya terjadi pada jam 16:00 sebesar -3°C yang berarti kenaikan suhu ruang bawah atap sebesar 3°C , dapat terjadi karena atap mengakumulasi panas dari siang hingga sore hari terlebih pada siang hari radiasi matahari mencapai titik tertinggi (Latifah, 2015).

Secara keseluruhan kinerja termal kelembapan mengalami penurunan mulai jam 7:00 kemudian perlahan naik kembali pada jam 15:00 dan tidak mengalami penurunan hingga pengukuran selesai (jam 6:00).

Rata-rata kinerja termal kelembapan sebesar 4,98% yang menunjukkan objek 1 memiliki kinerja termal kelembapan yang baik karena dapat menurunkan kelembapan dari luar. Hal ini dapat terjadi karena bagian atas atap memiliki kemiringan yang curam sehingga air akan cepat mengalir ke bawah dan tidak terserap ke dalam rumah (Sudarmadji, 2014). Nilai kinerja termal kelembapan tertinggi pada jam 00:15 senilai 17,4% yang berarti penurunan kelembapan ruang bawah atap sebesar 17,4%, dapat terjadi karena akumulasi panas pada atap (terlihat dari kinerja termal suhu yang negatif) menurunkan kelembapan di dalamnya (Miftahuddin, 2016). Sedangankan nilai terendahnya terjadi pada jam 13:15 sebesar 16,5% yang berarti kenaikan kelembapan ruang bawah atap sebesar 16,5%, dapat terjadi karena ventilasi yang buruk atau tidak memadai dalam ruangan dapat menyebabkan akumulasi kelembapan di dalam ruangan, terutama di ruang bawah atap yang mungkin memiliki sirkulasi udara yang terbatas (Gayuh & Dewi, 2012).

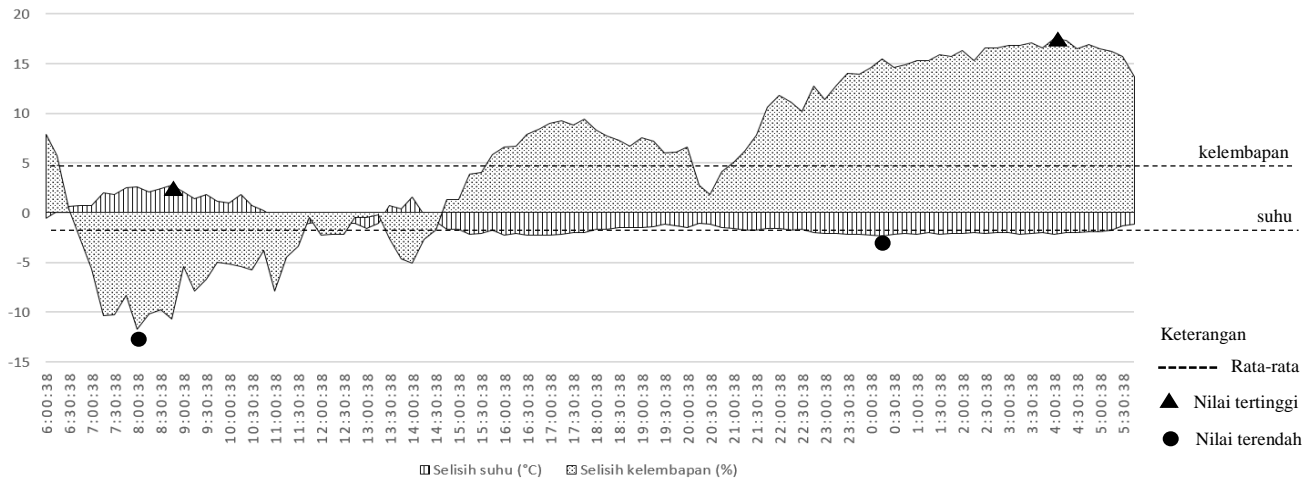
Gambar 10. Grafik Kinerja Termal Ruang Bawah Atap Objek 2

Pada gambar 7 terlihat objek 2 secara keseluruhan memiliki kinerja termal suhu yang meningkat dari awal pengukuran hingga jam 11.00, kemudian semakin menurun dan mengalami kenaikan lagi sekitar jam 13:30. Namun, kembali menurun hingga pengukuran berakhir.

Rata-rata kinerja termal suhu adalah -1°C hal ini menunjukkan objek 2 tidak memiliki kinerja termal yang baik karena tidak dapat menurunkan suhu dari luar. Fenomena tersebut dapat terjadi karena tidak adanya sirkulasi pada atap sehingga tidak ada pertukaran udara yang menyebabkan udara panas tidak dapat keluar dan terkumpul (Susanti & Aulia, 2013). Padahal sirkulasi udara pada atap terbukti dapat menurunkan suhu karena udara panas yang bergerak ke atap akan digantikan udara baru dari luar (Sukawi et al., 2015). Nilai kinerja termal suhu tertinggi terjadi pada jam 08:45 sebesar $2,8^{\circ}\text{C}$ yang berarti penurunan suhu ruang dalam atap sebesar $2,8^{\circ}\text{C}$, dapat terjadi karena pada pagi hari radiasi matahari masih rendah. Sedangkan nilai terendah kinerja termal suhu terjadi pada jam 00:15 sebesar $-2,4^{\circ}\text{C}$ yang berarti kenaikan suhu ruang bawah atap sebesar $2,4^{\circ}\text{C}$, dapat terjadi karena atap mengakumulasi panas dari siang hingga sore hari (Latifah, 2015) terlebih tidak adanya sirkulasi

Secara keseluruhan kinerja termal kelembapan mengalami penurunan nilai mulai jam 7:00 kemudian perlahan naik kembali pada jam 15:00 dan tidak mengalami penurunan hingga pengukuran selesai (jam 6:00).

Rata-rata kinerja termal kelembapan sebesar $5,35\%$ yang menunjukkan objek 2 memiliki kinerja termal kelembapan yang baik karena dapat menurunkan kelembapan dari luar. Hal ini dapat terjadi karena kemiringan atap yang lebih dari 30° sehingga air akan cepat mengalir ke bawah dan tidak terserap ke dalam rumah (Sudarmadji, 2014). Nilai kinerja termal kelembapan tertinggi pada jam 04:00 sebesar $17,4\%$ yang berarti penurunan kelembapan ruang bawah atap sebesar $17,5\%$, dapat terjadi karena akumulasi panas pada atap (terlihat dari kinerja termal suhu yang negatif) menurunkan kelembapan di dalamnya (Miftahuddin, 2016). Sedangkan nilai terendahnya pada jam 08:00 sebesar $-11,7\%$ yang berarti kenaikan kelembapan ruang bawah atap sebesar $11,7\%$, dapat terjadi karena akumulasi embun di pagi hari dan suhu udara yang turun sehingga kelembapan meningkat (Susanto et al., 2015).
