# ARCADE JURNAL ARSITEKTUR

## KARAKTERISTIK PEMUKIMAN KUMUH KAMPUNG KANDANG AYAM

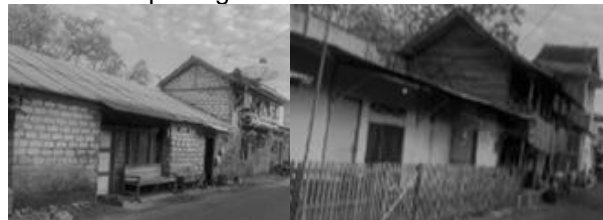
Sebagian besar bangunan rumah tinggal yang berada di kampung Kandang Ayam merupakan rumah yang tidak layak huni karena belum memenuhi persyaratan standart rumah layak huni dalam hal keselamatan, kesehatan maupun luas besaran ruang untuk penghuninya. Rumah tidak layak huni yang dimaksud ialah jenis bangunan yang digunakan merupakan bangunan rumah semi permanen yang tidak menggunakan pondasi serta dinding menggunakan papan kayu ataupun anyaman bambu, luasan bangunan yang tidak memenuhi minimal kecukupan ruang yakni 9m<sup>2</sup>/orang, pada beberapa rumah terdapat 2-3 KK yang tinggal dalam 1 rumah serta dinding pemisah antar 2 rumah hanya menggunakan satu dinding yang dimiliki pada salah satu rumah serta tidak adanya bukaan yang cukup pada setiap rumah. Hal tersebut dapat dibuktikan pada bangunan dilihat secara fisik pada gambar 2 & 3.

**Gambar 2.** Satu dinding untuk 2 rumah & 1 rumah terdiri 2 -3 KK (Dokumen Pribadi, 2020)

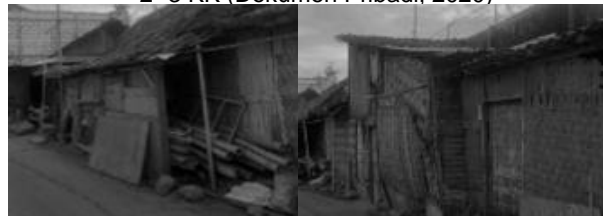
**Gambar 3.** Hunian tidak permanen dari material anyaman bambu (Dokumen Pribadi, 2020)

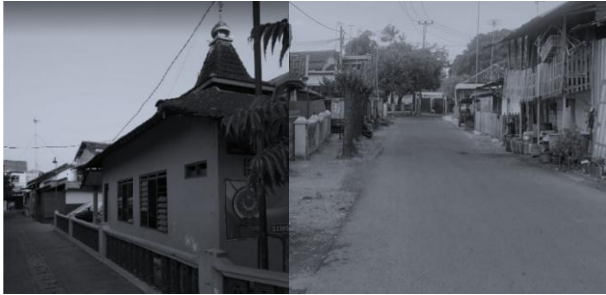
menggunakan sumber aliran listrik dari PLN dan untuk prasarana jalan yang terdapat di kampung Kandang Ayam ini dalam kondisi yang baik dengan jalannya yang sudah diperkeras dapat terlihat pada gambar 4, kecuali pada gang-gang tertentu yang sempit masih berupa jalan dengan permukaan tanah.

Sarana peribadatan yang tersedia hanya terdapat satu mushola akan tetapi kondisinya terlihat cukup memprihatinkan sebab bangunan mushola tersebut mengalami beberapa kerusakan.

**Gambar 4.** Sarana Ibadah dan Prasarana Jalan (Dokumen Pribadi, 2020)
