JURNAL ARSITEKTUR ARCADE

PENINGKATAN KUALITAS WALKABILITY DI RUAS JALAN H.Z. MUSTOFA KOTA TASIKMALAYA

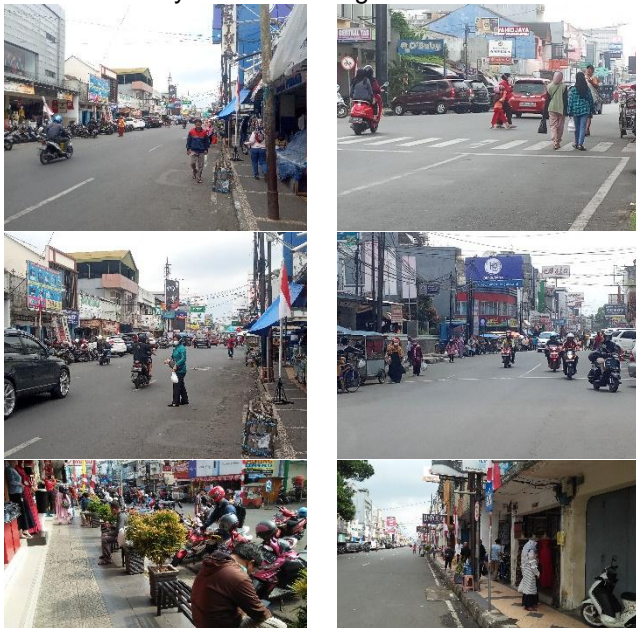
Aktivitas pejalan kaki yang terdokumentasi pada saat dilakukan pengamatan di ruas jalan K.H.Z. Mustofa Kota Tasikmalaya adalah sebagai berikut.

Gambar 8. Aktivitas Pejalan Kaki di Ruas Jalan Penilaian *Walkability Score*
