# STUDY DETAIL ENGINEERING DESIGN ( DED ) BANGUNAN GEDUNG HOTEL SHEO DI BANDUNG

ENSAINS: Vol. 2 Nomor. 2 Mei 2019

**Dody Kusmana<sup>1</sup>**

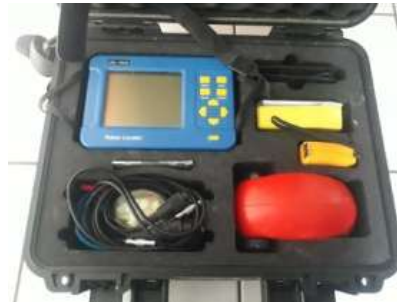
Gambar 1. Profometer

Untuk Mengetahui Ketebalan Selimut Beton, Posisi & Diameter Tulangan.

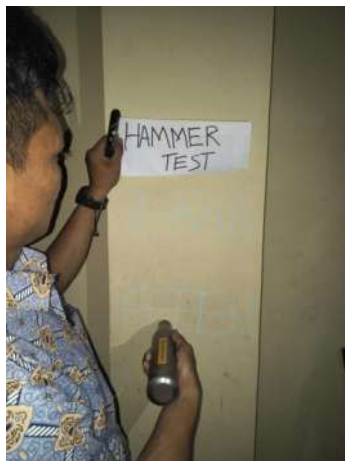
Gambar Error! No text of specified style in document.. *Hammer Test*

Secara umum *hammer test* terdiri dari beberapa tipe sesuai dengan mutu beton yang akan diuji. Tipe yang digunakan dalam pengujian ini memakai *hammer test* tipe N.

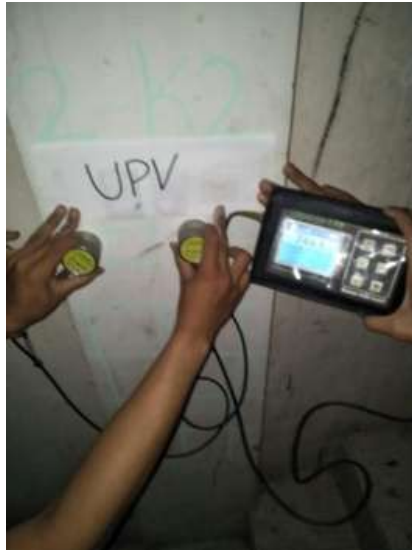
Gambar 4. Ultrasonic Pulse Velocity

Prinsip kerja pengujian ultrasonik adalah mengubah energi gelombang listrik yang dibangkitkan oleh pembangkit pulsa *transducer* pengirim (T) menjadi energi gelombang mekanik yang selanjutnya merambat pada beton. Setelah sampai pada *probe receiver* (R) energi gelombang tadi diubah kembali menjadi energi gelombang listrik yang selanjutnya melewati penguat dan dihitung/ditampilkan waktu tempuh tersebut dalam pencacah digital.

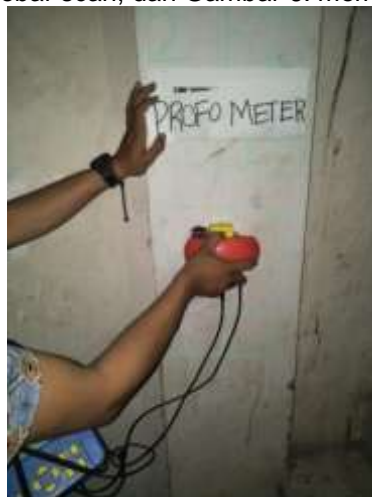
Gambar 6. Contoh pengujian RebarScan ( Profometer )

Pengujian ini dilakukan untuk mendeteksi jarak tulangan, diameter tulangan serta ketebalan selimut beton.

Gambar 5 memperlihatkan pengujian rebar scan, dan Gambar 6. memperlihatkan Schedule penulangan, .

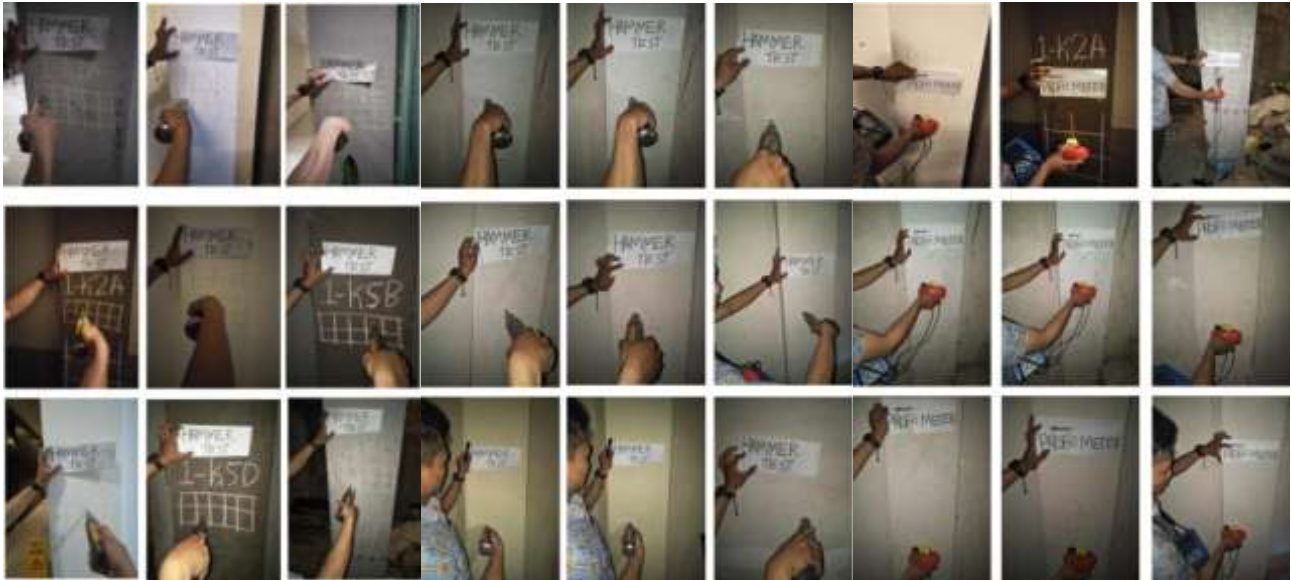
Gambar 8 Dokumentasi Hammer dan Propometer

Dokumentasi Pengujian Hammer
